I SEGNI DEL TEMPO

# Pala di Mantegna, al via lo smontaggio

## I lavori dureranno qualche giorno: «Un piccolo sisma e poteva cadere»

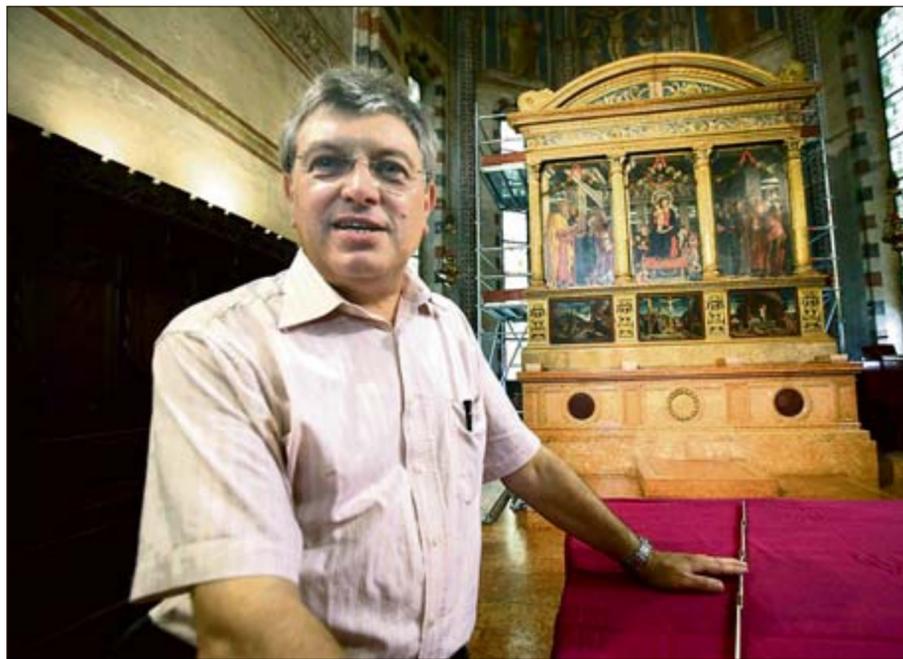
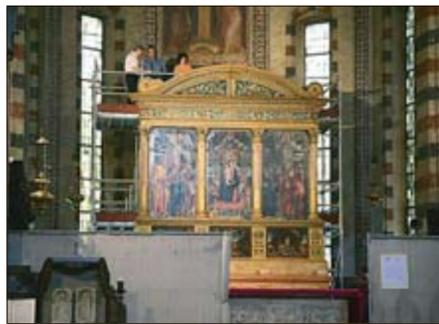
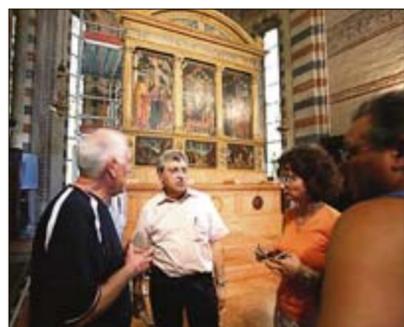
*A lato l'architetto Flavio Pachera davanti alla Pala durante i lavori preparatori per lo smontaggio. In basso a destra le fessure sul lato sinistro del Trittico, da cui fu sfilata la tavola lignea quando fu rubata nel 1973, e a sinistra i primi sopralluoghi sulla parte alta della cornice dorata. A destra nel box, un consulto prima dei lavori (fotoservizio di Giorgio Marchiori)*

tendono a reclinarsi verso ovest, mentre il capitello delle colonne scanalate, a contatto con la parte bassa della trabeazione, è rientrato leggermente verso est. Inoltre, la base delle colonne non appoggia completamente su un piano, ma scarica tutto il peso su una tavola di modeste dimensioni ed è anch'essa spostata verso ovest. Insomma non è per nulla diritta...».

regge l'intero complesso. Dalle immagini ottenute, da punti di presa che non erano certamente comodi, appare una struttura portante verticale costituita da dei montanti che, partendo dalla parte bassa, raggiungono, salendo verticalmente, la base della trabeazione. Quest'ultima appare sostenuta da ferri sagomati a «Elle», fissati nella parte finale dei montanti e piegati verso ovest, che funzionano quindi da mensola. La rotazione dell'intera trabeazione verso ovest può essere avvenuta proprio a causa di questi ferri».

«Ritengo che le semicolonne della cornice non abbiano mai avuto una funzione portante, ma fossero parte integrante del dipinto, con funzione che andava anche oltre la decorazione. Il cedimento dei ferri ha invece caricato il peso su di esse, che hanno reagito, poiché prive di incastrò, con lo spostamento verso est per la parte superiore e verso ovest per la parte inferiore. Ancor più le basi delle semicolonne appoggiano solo anteriormente e per pochi centimetri sul cornicetto orizzontale, peraltro non originale, concentrando in questa modesta superficie tutto il carico».

«Se così fosse stata pensata l'intera struttura basterebbe solamente togliere dal davanti le quattro semicolonne, avendo cura di mettere prima in sicurezza la trabeazione, con un supporto di sostegno, e quindi, eseguire la rimozione, con molta attenzione ma agevolmente, delle tre tavole. Ma questo lo si valuterà solo quando sarà completamente liberata la parte posteriore. Successivamente si procederà allo smontaggio sia della cimasa lunettata che della pesante trabeazione, ovviamente opportunamente proteggendo questi importanti oggetti lignei e calandoli a terra mediante argani o altre idonee macchine e quindi il tutto verrà trasportato in un locale adeguatamente idoneo a un primo restauro e predisposto dei migliori sistemi di sicurezza a garantirsi da possibili trafigamenti dell'opera».
