Luce nuova e antica: i lavori di pulizia all'interno della Basilica

L'aspetto attuale è infatti il risultato dei lavori di pulitura dei paramenti murari interni effettuati dalla primavera all'estate del 1998 per volere dell'abate monsignor Ampelio Martinelli - primo propulsore dei restauri dell'intero complesso zenoniano - sotto la direzione dell'architetto Flavio Pacherà, previa autorizzazione della Soprintendenza per i beni ambientali e architettonici di Verona.

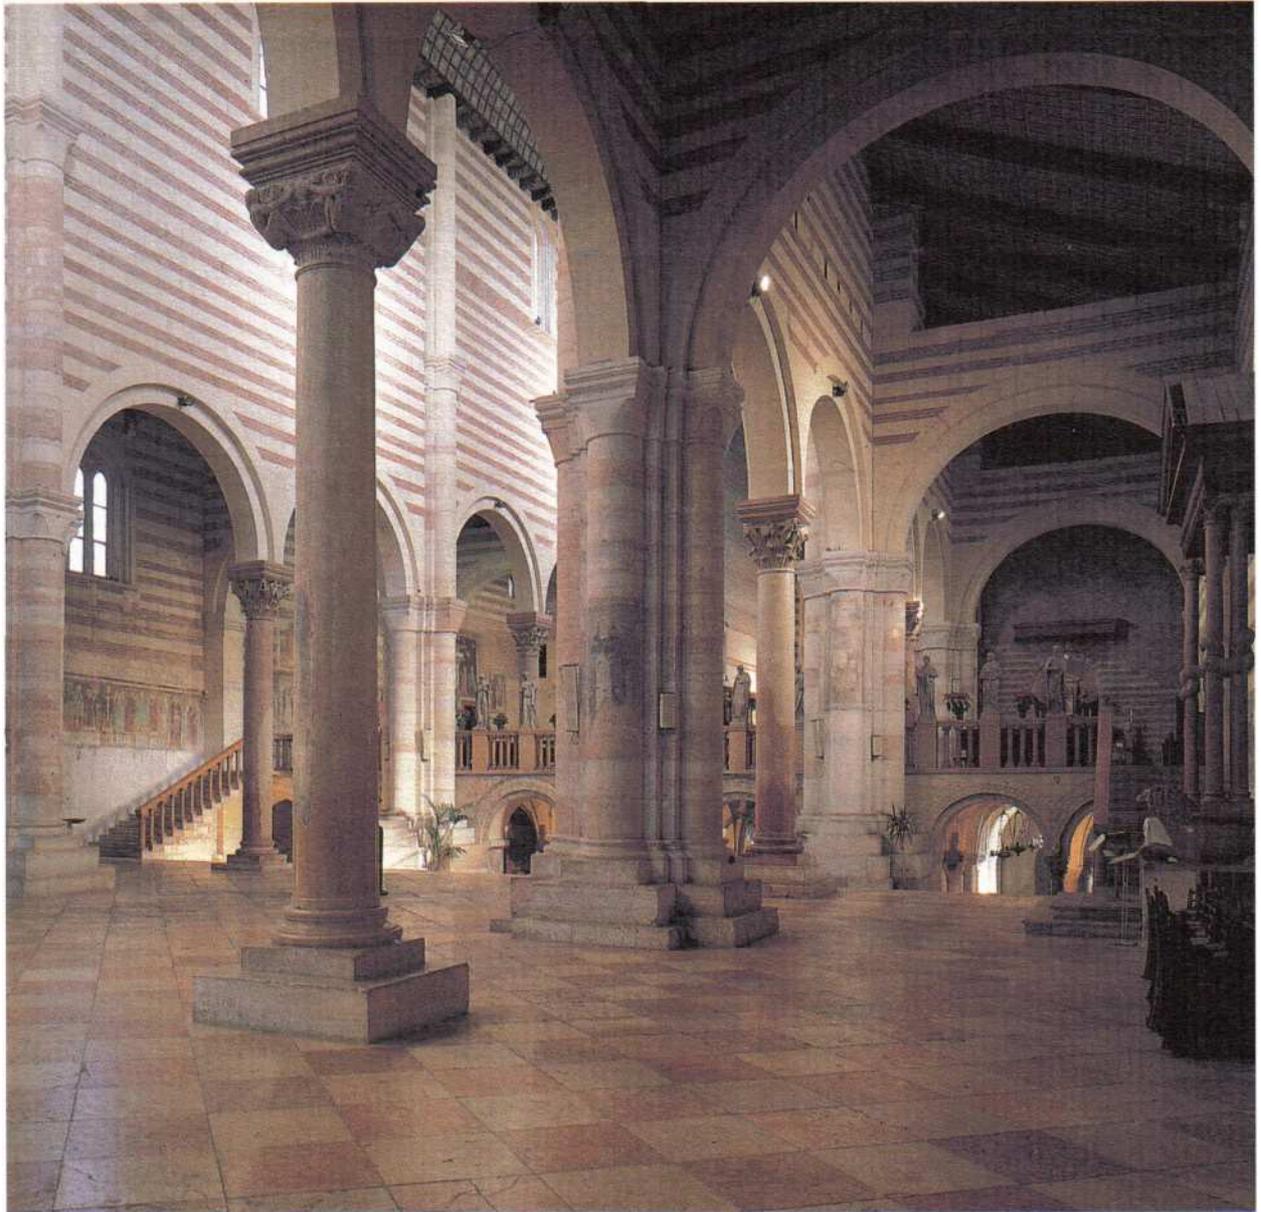
L'interno della basilica dopo i recenti lavori di pulitura.

Un lavoro necessario visto che le ampie pareti interne della chiesa, edificate in varie epoche storiche con corsi in tufo e cotto alternati e in parte solo cotto e solo tufo, non mostravano più il cromatismo tipico dei materiali con cui furono erette. Ciò a causa di un deposito di polvere untuosa mista a fumo di candele, una sporcizia che aveva attecchito nel corso del tempo provocando un disomogeneo offuscamento delle pareti; un fenomeno che aveva creato delle linee di demarcazione con andamento irregolare. Alcune parti erano completamente sature di sporco e provocavano una lettura deformata della struttura, appiattendole le qualità cromatiche dei mattoni e del tufo.

Sono stati quasi cinquemila i metri quadrati di parete ripuliti. Un intervento complesso che ha richiesto un attento esame preventivo. Prima di procedere sono stati eseguiti dei test di pulitura per individuare i metodi più efficaci per ottenere un livello omogeneo e rispettoso della superficie. I tecnici restauratori hanno usato il nebulizzatore (un apparecchio che riduce un liquido allo stato gassoso, polverizzandolo) con impacchi di sostanze alcaline in sospensione mediante polpa di carta, sepiolite e silice micronizzata, interponendo fogli di carta giapponese fra la superficie e l'impacco, in tempi controllati a seconda della disomogeneità dello sporco. Soltanto pulizia dunque, su tufo e cotto, rispettando anche i più modesti brandelli di intonaco. I risultati sono sotto gli occhi di tutti. Il sudiciume è scomparso per lasciare posto ai colori originali dei materiali, il tufo e il cotto, che si alternano in perfetta armonia dando nuova lucentezza e agilità alla basilica, che appare così nella sua originalità. Ma non ci si può fermare all'appagamento estetico. Informazioni, aspetti e nuove proble-

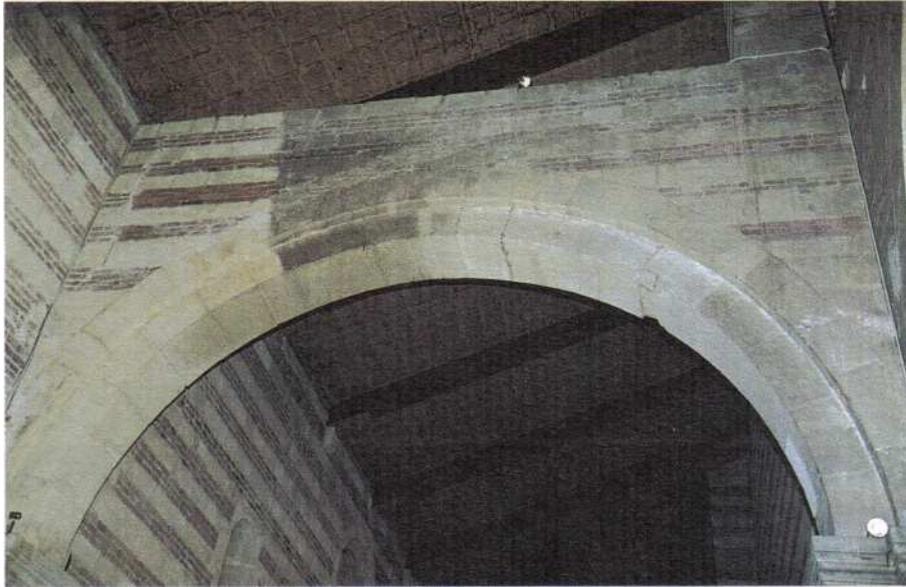
*Arco di una navata laterale:
si nota chiaramente la linea
di demarcazione tra la parte
pulita e quella ancora sporca.*

matiche scaturite a lavori ultimati non possono certo essere trascurati. La pulitura, innanzitutto, ha reso ancor più leggibili le varie epoche di costruzione della chiesa, i tempi di ampliamento e sopraelevazione e le cosiddette "cuciture" fra le varie parti. Evidente risulta la linea frastagliata di congiunzione-sutura tra l'edificio costruito verso l'anno 807 per opera dell'Arcidiacono Pacifico (sul luogo di un'altra chiesa dedicata a san Zeno risalente ai secoli rv-v) poi riparato e abbellito nei secoli x e xi, e l'edificio successivo al prolungamento della chiesa avvenuto con i lavori di rinnovamento degli anni 1120-1138. Si nota quindi sulle pareti la distinzione tra la parte in cotto e in tufo sostituita all'antica verso il 1138 e la parte in solo tufo aggiunta nello stesso periodo, che termina con l'attuale facciata.

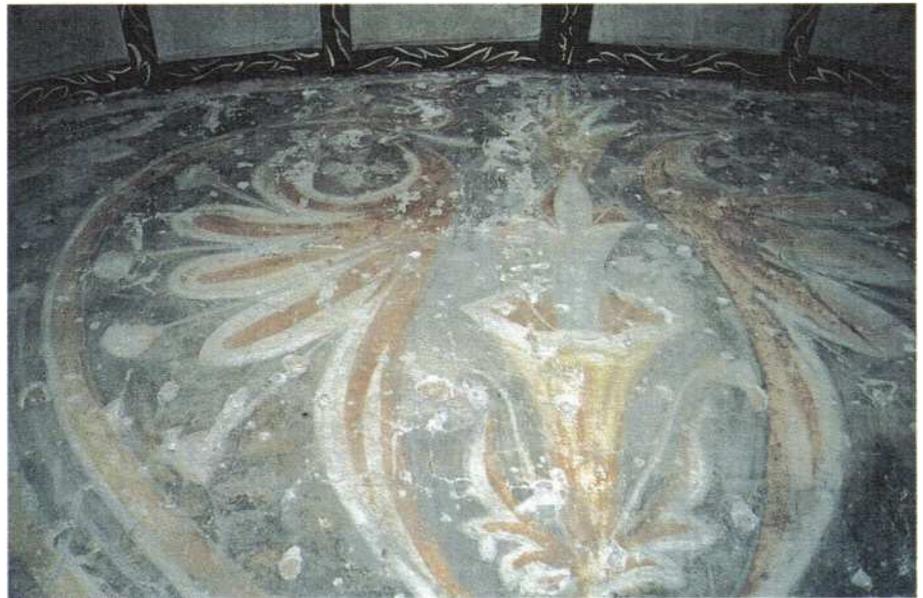
*Il fregio, semplicemente
spolverato, presente sopra
il rosone all'interno
della facciata.*

I motivi di interesse non finiscono qui. In alto, sopra la "ruota della fortuna", semplicemente spolverando con un piumino è tornata alla luce una cornice d'affresco di fiori intrecciati. Un fregio che decorava tutti i muri della navata maggiore prima della costruzione del tetto gotico in legno a carena di nave, che risale al periodo 1386-87 e che doveva continuare lungo le fiancate dove ora ci sono i guscioni del soffitto. L'opera di pulizia ha permesso anche di compiere un piccolo *check-up* dell'interno della chiesa e delle opere d'arte che essa contiene, alcune delle quali non godono di buona salute. «La base dell'affresco che si trova sopra l'Altare delle anime - continua Pacherà - si sta sbriciolando. Basta sfiorarlo e rischia di crollare. Sempre nell'abside, nella parete sinistra, si trova poi il quadrante di un orologio con alla base un'aquila imperiale che era stato fatto dipingere da uno degli ultimi monaci tedeschi tra il Cinquecento e il Seicento e che potrebbe essere restaurato». Sarebbe così recuperata una delle tracce della presenza nel monastero zenoniano dei frati germani, che furono decimati dalla peste del 1630: ne morirono nove su undici. Un evento che segnò la fine della permanenza di tedeschi nell'abazia: in base a un decreto ottenuto dall'abate Contarini, infatti, da allora furono ammessi solo frati veronesi o Veneti. Parlando dell'abside si apre anche un altro capitolo. Sempre nella parete sinistra è ben visibile un segno di demarcazione tra due diversi colori di intonaco. C'è un

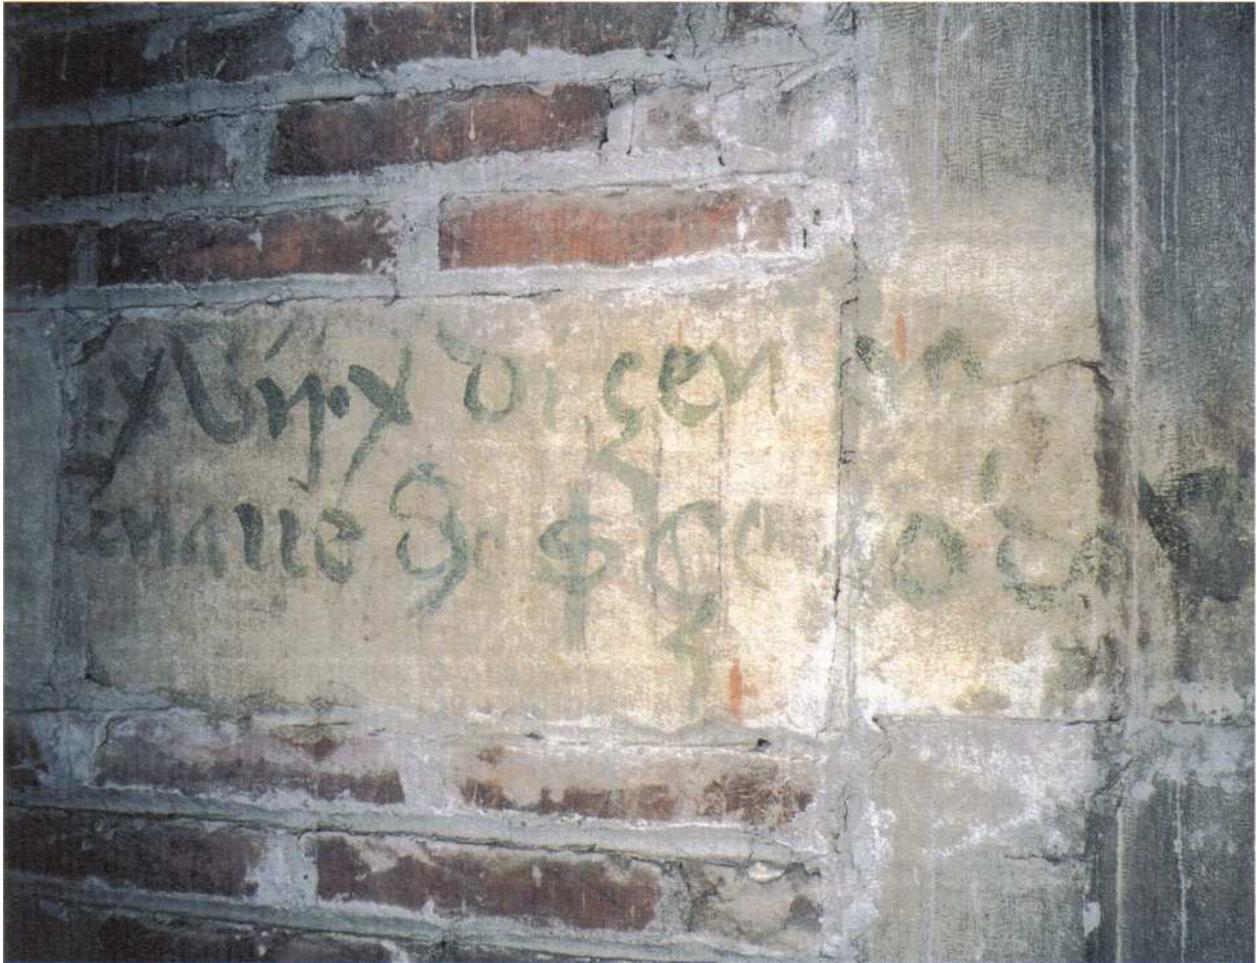
La scritta verde rinvenuta sul muro durante la pulitura. Si trova sulla parete sinistra, verso nord, della navata principale.

un'altezza di circa 15 metri dal pavimento della chiesa superiore è stata rinvenuta una scritta in colore verde. È disposta orizzontalmente su due righe, su uno specchio epigrafico costituito da un tratto di muro in tufo che misura circa 90 centimetri alla base e circa 30 in altezza, sul quale le lettere sono state dipinte con tratto piutto-

sto grossolano, in scrittura corsiva minuscola. La metà sinistra delle due righe è fortemente sbiadita e quindi si leggono a malapena alcuni segni nella riga in alto e nulla nella riga in basso.

«Con tutta probabilità - spiega il professor Varanini - si tratta di una scritta dipinta in occasione della conclusione dei lavori di rifacimento della copertura a carena di nave, oppure durante il sovralzamento delle murature laterali della chiesa di San Zeno. L'espressione "le nave" potrebbe avere l'uno e l'altro significato.

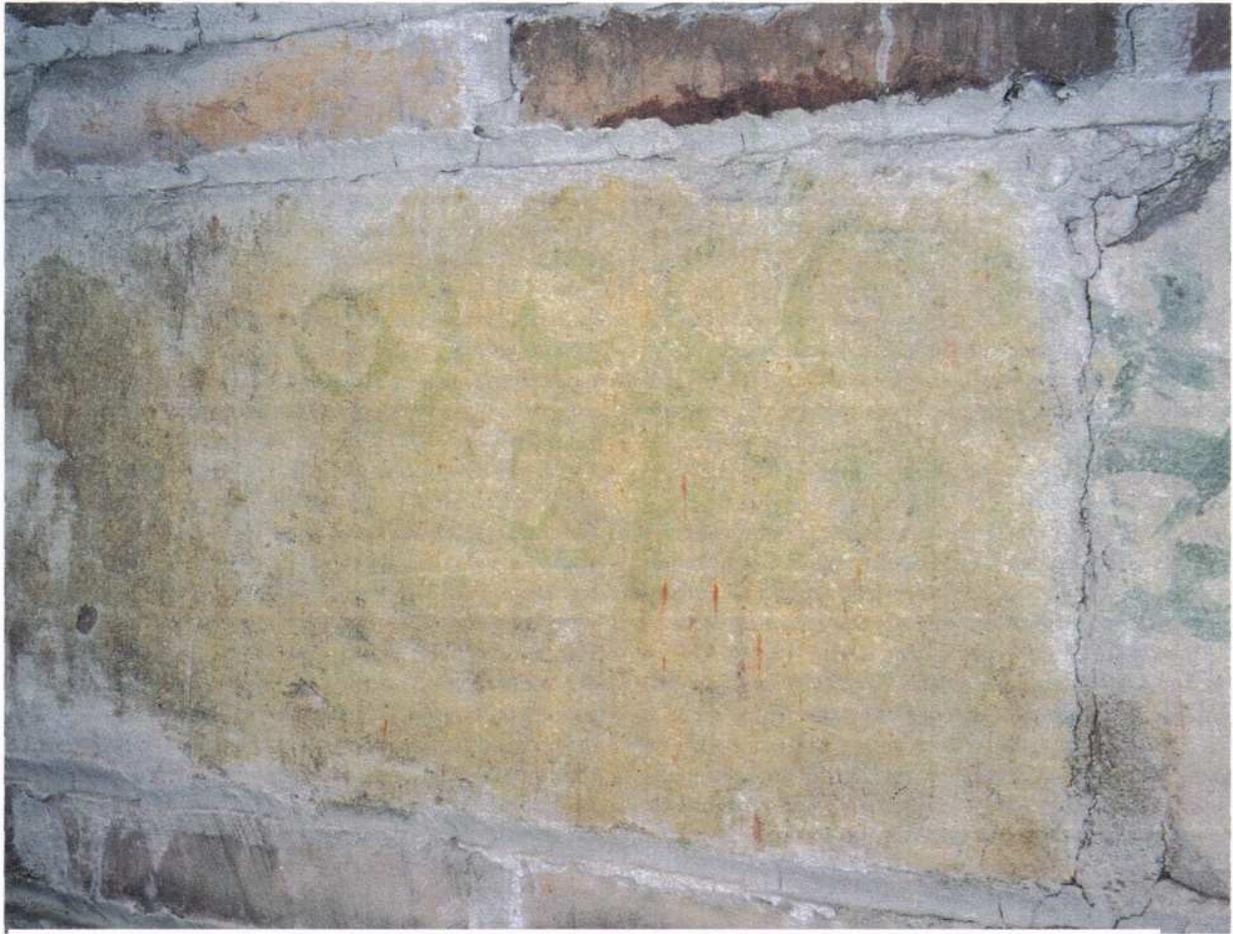
La scritta rinvenuta si trova adiacente a una finestra, a un'altezza di 1,5 metri dal pavimento della chiesa superiore.

C'è un ulteriore elemento, di indubbio fascino non solo per gli studiosi, scaturito dall'opera di pulizia. Nella parete sinistra della navata principale, verso nord, adiacente a una finestra, l'ultima prima dell'arco trionfale, a
